# Blåst på konfekten

**Lurad eller naiv?  
Thomas betalade över en kvarts miljon för det många  
anser är ett vrak.**

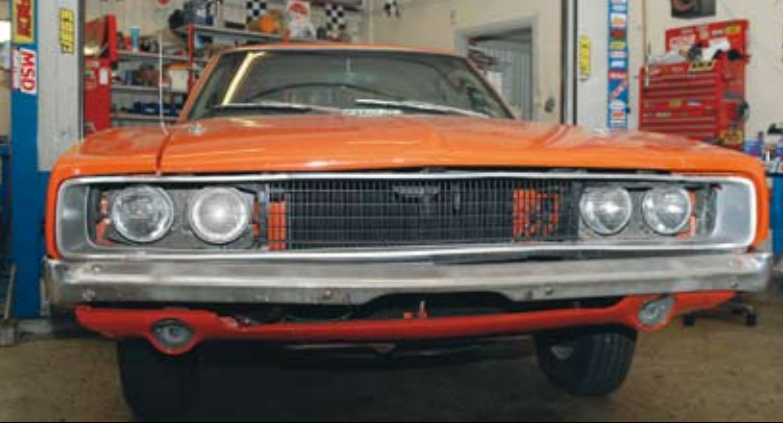
Fronten är snett vriden uppåt i vänstra hörnet. Huvspringan är cirka två centimeter på vänster, cirka två mm på höger. Stötfångaren är porig, fronten i övrigt sliten.

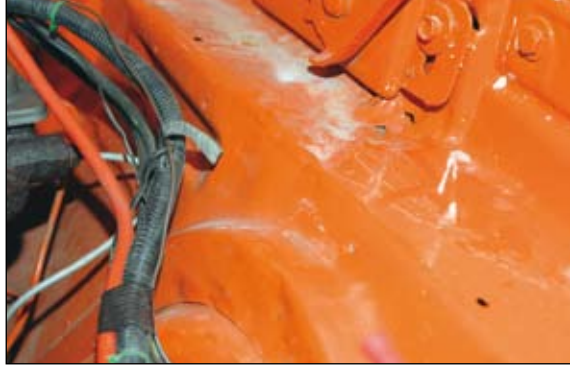
Inner-skärm vänster fram är knäckt samt grovriktad.

Allt krom plus gjutgods är porigt och lätt rostigt.

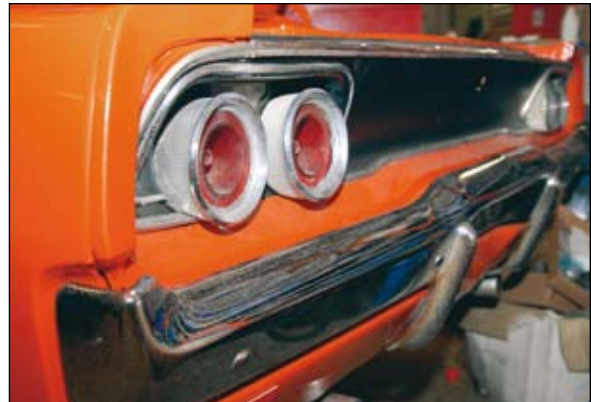
Båda bakskärmarna är bytta. De sitter snett och glest punktsvetsade. På vänster sida har skräm och även tröskel en antydning till veck, förmodligen efter en luftfärd.

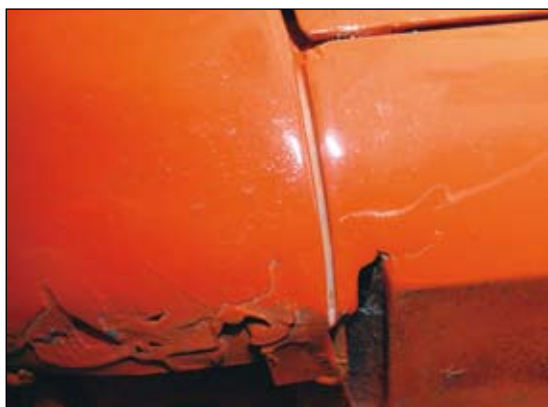
Spalten mellan sparklåda och framskräm på vänster sida mäter cirka två cm. Denna är fylld med spackel, därefter har en ny spalt slitsats på ungefär rätt ställe med kapskiva i spacklet.

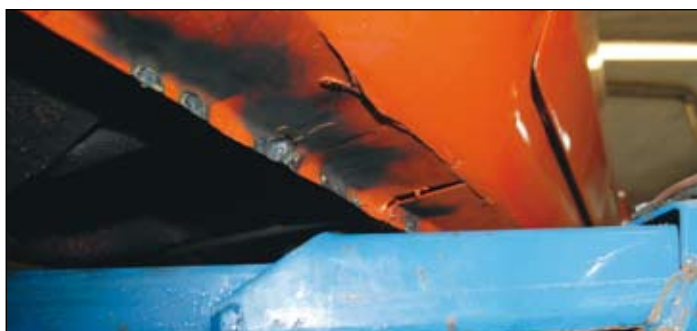
Bägge sparklådorna är bytta. De satt med fem till sju punktsvetsar per sida, samt skruv i överkant. Wasabil har sedan punktsvetsat ytterligare.

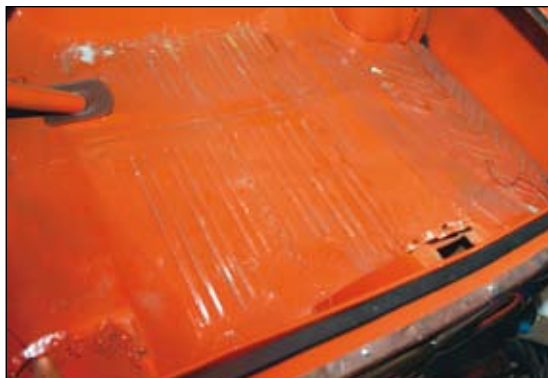
Skuffgolvet är bytt. Detta är svetsat i två delar direkt ovanpå delar av det gamla golvet, och sedan täckt av ett tunt lager färg.

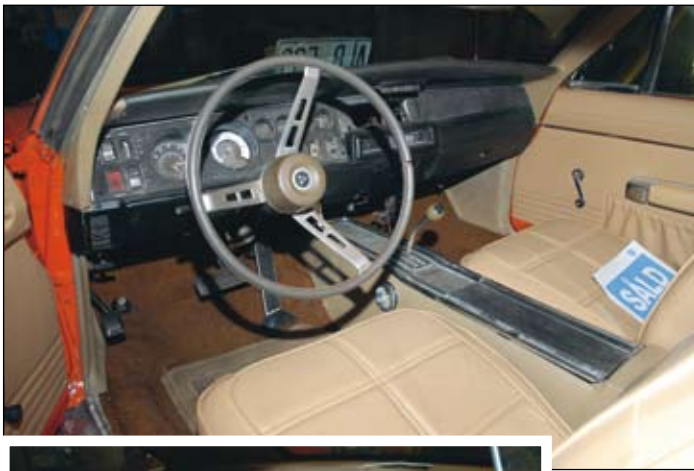
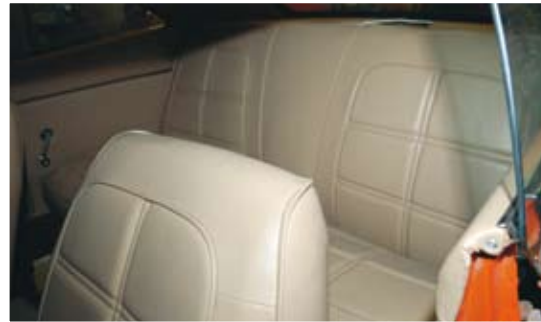
Klädseln är nyttillverkad och bytt, även innersätet. Hastighetsmätaren ändrad till kilometerskala med textad pappskiva.

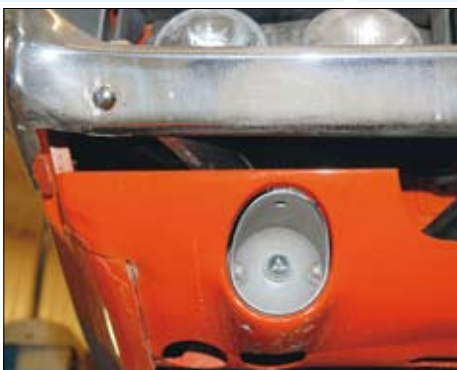
Spalt mellan kofångare och front mäter runt fem centimeter på vänster sida, cirka fem millimeter på höger. Fronten i övrigt har tydliga rosthål samt är grovt spacklad.

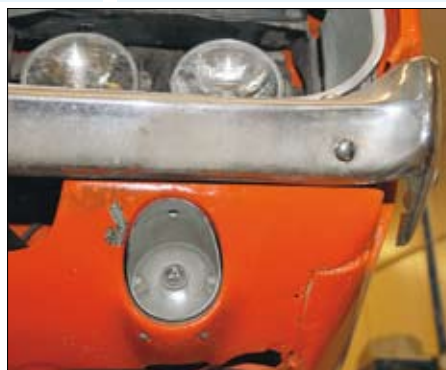
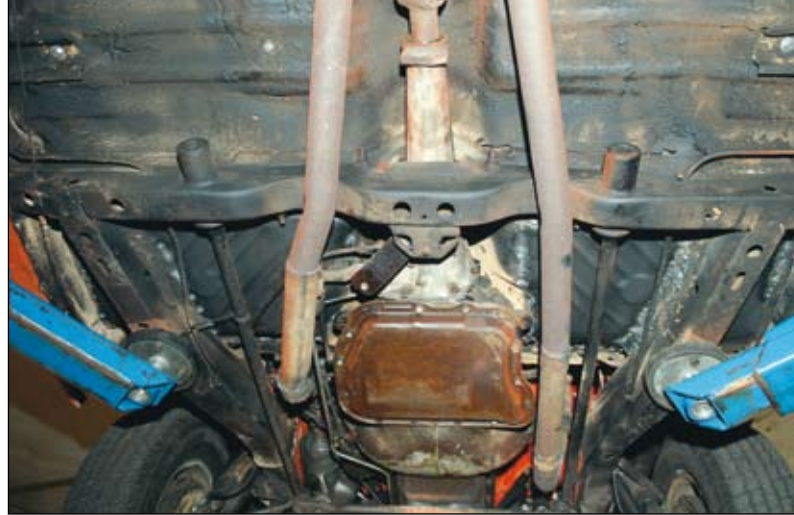
Golvplåtar förefaller ha slitits loss från original fästpunkter. Dessa är sedan grovt punktsvetsade. Växelföraren är hemmagjord.

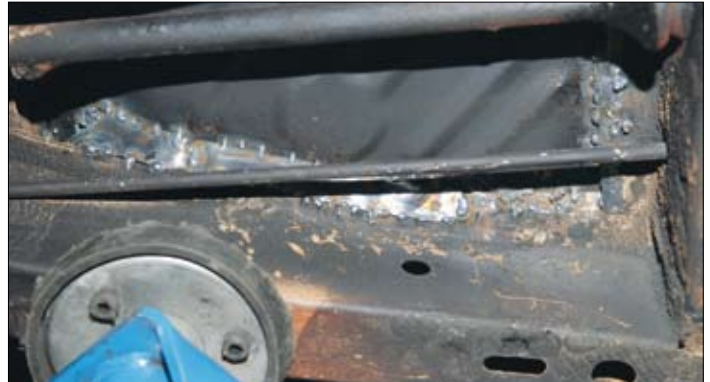
Chassi: Vänster fram, ramben synbart knäckt samt främre ramkonstruktions infästning i kaross brusten. Reparationsförsök med plätremсор som punktsvetsats mellan ram och kaross torde enbart generera merarbete vid renovering/reparation till originalskick.

Plätremsa punktsvetsad mellan balk och golvplåt.

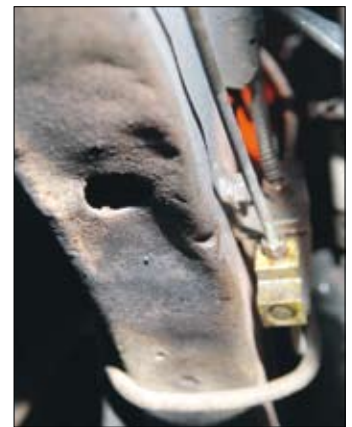
Brottsanvisning på rambalk, vänster sida vid framvagnsinfästning.

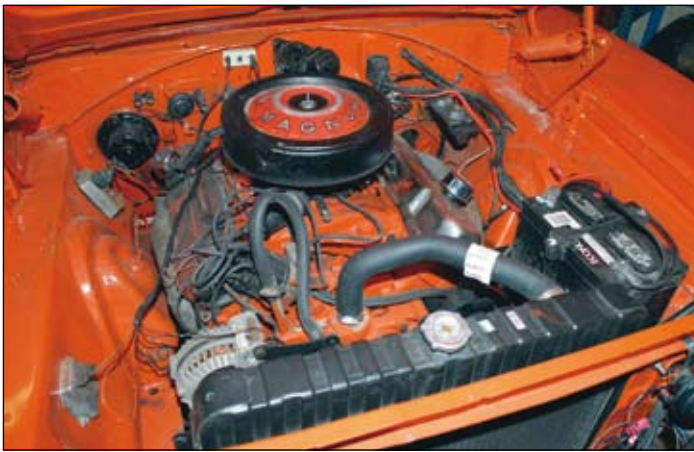
Motor och transmission: Bilens originalmotor, 318 cui, var utbytt till en 440 cui som påstods vara i gott skick, även den vidhängande 727 automatlådan påstods vara renoverad. Mycket tveksamt efter en visuell besiktning. Drivlinan avslutas med en rostpatinerad 8 ¾ bakaxel med standard differential.

440 från 1974. Utlovad MSD-tändning saknas.

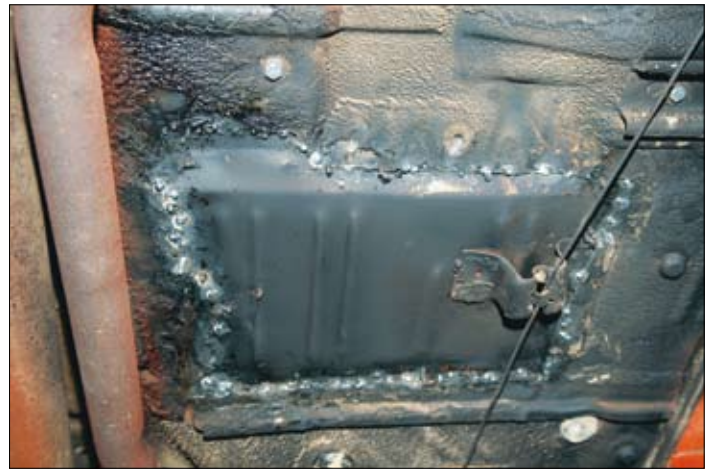
Golvsplåt, höger balja bakom stol är bytt.

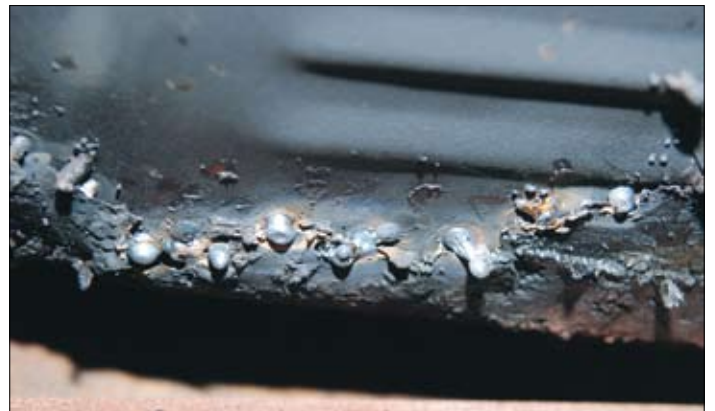
Svetsning utförd av Wasabil, golvsplåt vänster fram.

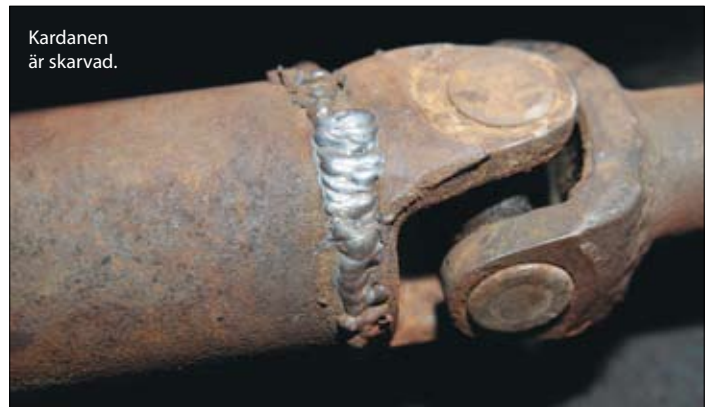
Kardanen är skarvad.

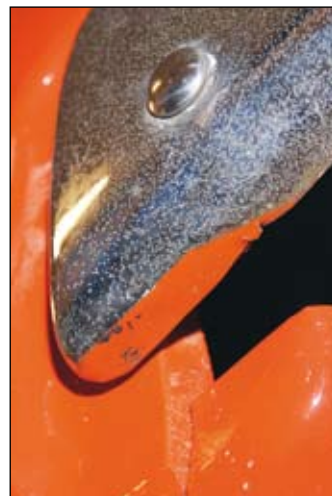
Lackarbetet visar på bristfällig maskering.

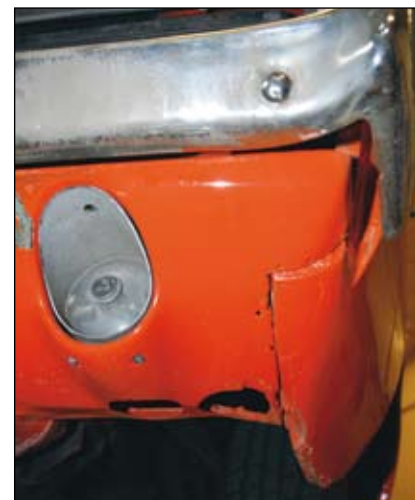
Tydliga rostangrepp, delvis dolda med spackel.
