# Blåst på konfekten

**Lurad eller naiv?  
Thomas betalade över en kvarts miljon för det många  
anser är ett vrak.**

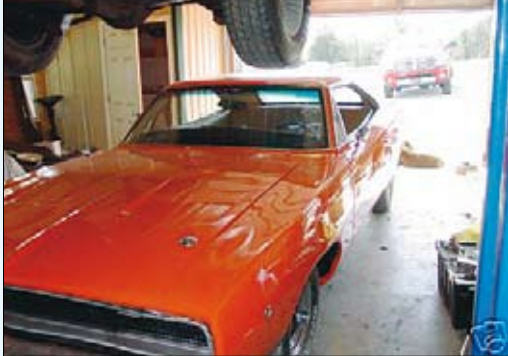
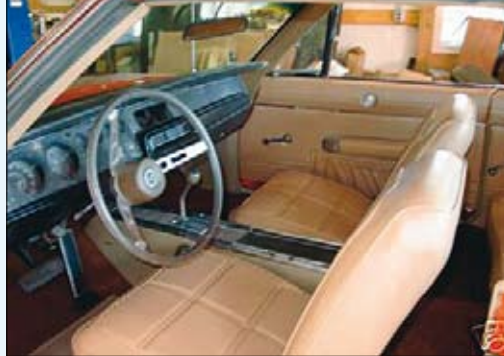
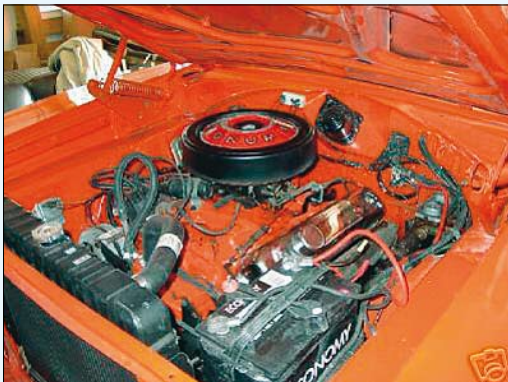
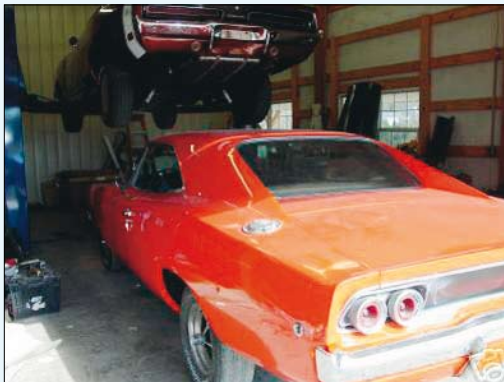
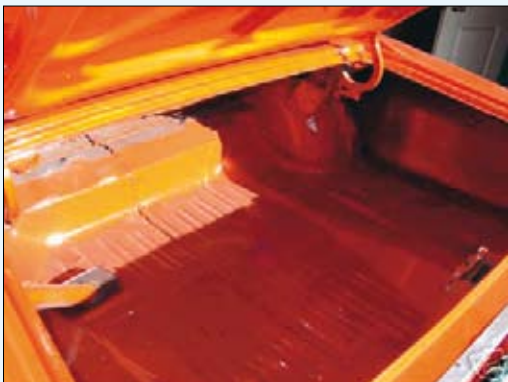
Detta är fem av åtta bilder Thomas fick se före köpet. Av ytrymmskäl valde vi dessa, då övriga tre inte tillför något utan snarare är att se som dubletter.
